Revista del Patrimonio Cultural del Ecuador

Consolidación de paleosuelos arqueológicos con silicato de etilo y matriz local: Experiencia en Rumipamba, Ecuador

Consolidation of Archaeological Paleosols with Ethyl Silicate and Local Matrix: Experience in Rumipamba, Ecuador

INPC Revista del Patrimonio Cultural del Ecuador,
03/2026-08/2026, vol. 3, nro.2, e19

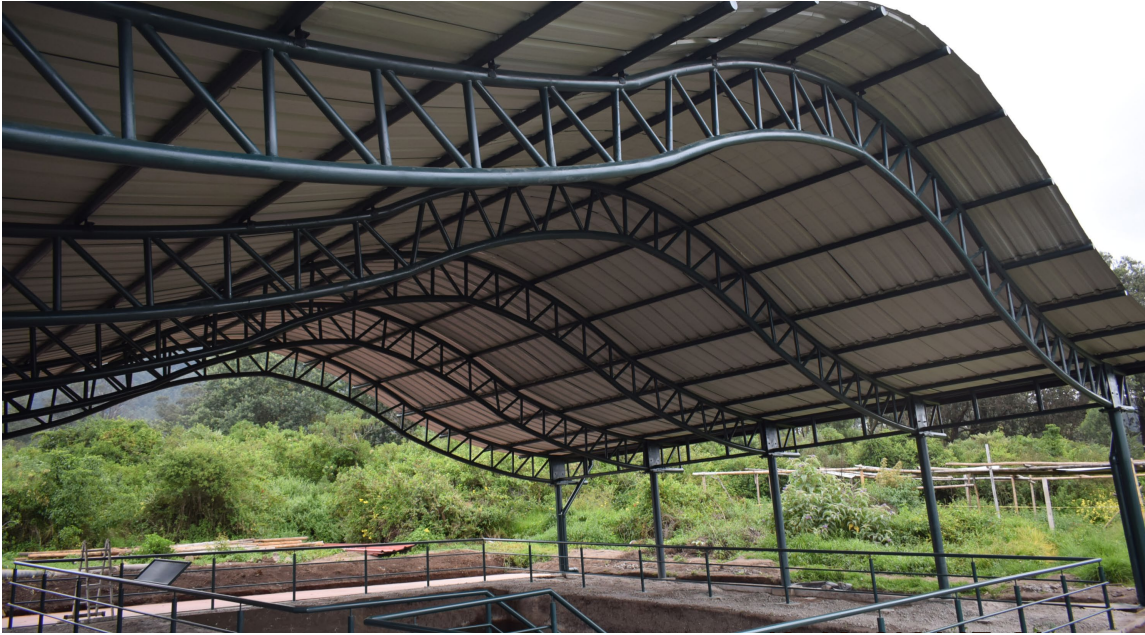
Figura 1

Vista general del área de intervención en el sitio arqueológico Rumipamba.

La investigación se desarrolló en el sector norte de la Unidad 9 del Parque Arqueológico Rumipamba, Distrito Metropolitano de Quito (0°12' S, 78°30' O, 2800 msnm). El sitio (Figura 1) se caracteriza por un clima templado húmedo con dos estaciones definidas: húmeda (octubre-mayo) y seca (junio-septiembre), con precipitación media anual de 1200 mm y humedad relativa promedio del 80%.

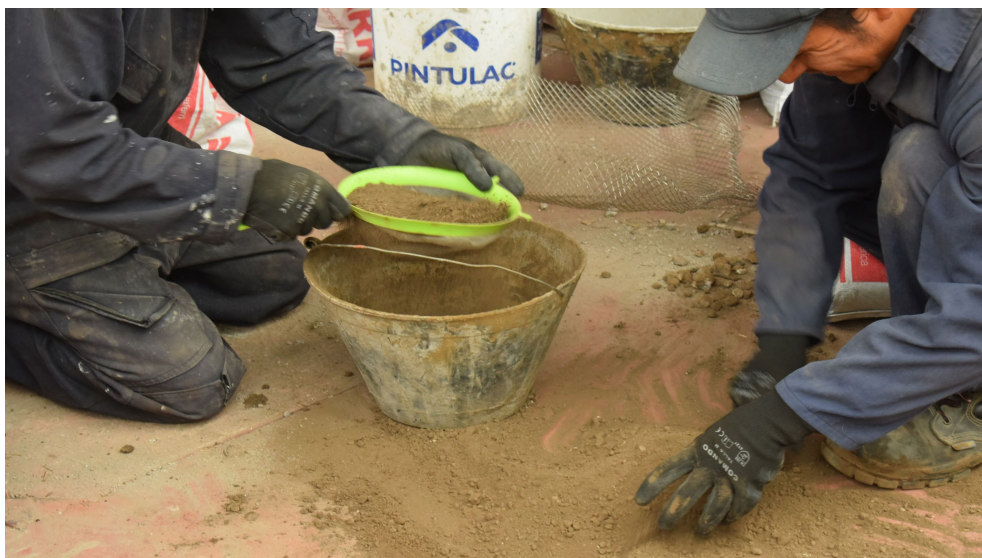
Figura 2

Preparación del mortero experimental con paleosuelo local.

El mortero experimental (Figura 2) se formuló con:

- densidad 1,0 g/cm³, viscosidad 5 mPa·s).
- 2. **Carga mineral:** Paleosuelo local tamizado (malla 1 mm).
- 3. **Proporción:** 1:1,5 en volumen (silicato:paleosuelo).

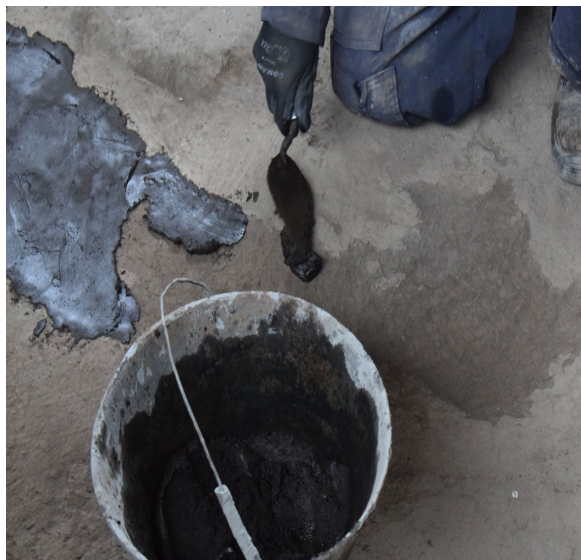
Figura 3

Mezcla manual del mortero experimental (ESTEL 1200 + paleosuelo)

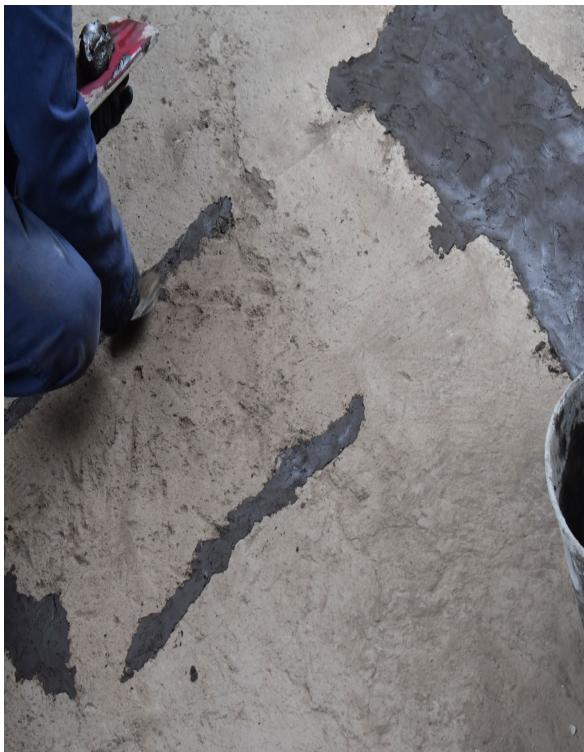
Figura 4

Aplicación del mortero experimental en superficies horizontales.

- 1. Limpieza superficial:** Eliminación de partículas sueltas con pinceles de cerdas suaves y aspiración controlada.
- 2. Humedecimiento previo:** Aplicación de agua desmineralizada por nebulización para favorecer la hidrólisis del silicato.
- 3. Preparación del mortero:** Mezcla manual del ESTEL 1200 (Figura 3) con el paleosuelo tamizado hasta obtener pasta homogénea.
- 4. Aplicación en capas:** Extendido con espátula en capas delgadas (2-3 mm), presión suave para asegurar su adhesión (Figura 4).
- 5. Capas sucesivas:** Aplicación de segunda capa tras 24 horas en áreas que requerían mayor espesor.
- 6. Protección postaplicación:** Cubrimiento con plástico perforado durante 72 horas para controlar la velocidad de secado.

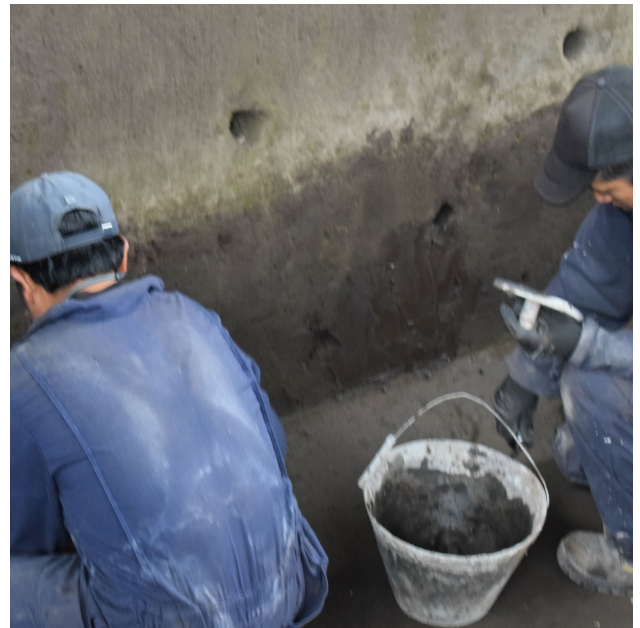
Figura 5

Aplicación puntual del mortero experimental en superficie vertical.

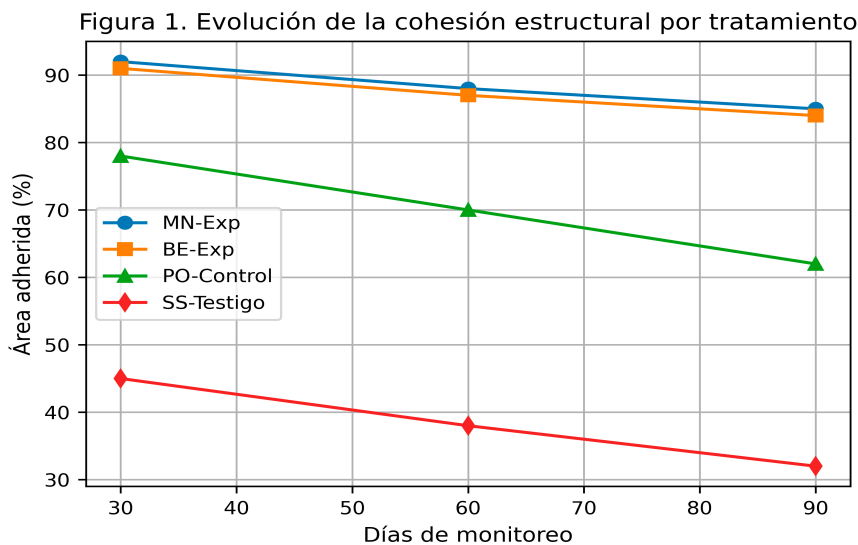
Figura 6

Evolución de la cohesión estructural por tratamiento.

Nota. Los sectores experimentales mantuvieron valores superiores al 80% durante todo el periodo, evidenciando alta estabilidad estructural frente al control. Gráfica elaborada por el autor a partir de los datos del estudio.

Los resultados de las pruebas de cohesión a 30, 60 y 90 días se presentan en la Tabla 4. El mortero con paleosuelo mantuvo una adherencia superior al 85% del área tratada a los 90 días, significativamente mayor que el consolidante sin carga ($p < 0,01$, ANOVA). El sector testigo sin intervención continuó su proceso de disgregación, perdiendo más del 65% de cohesión superficial respecto al estado inicial documentado.

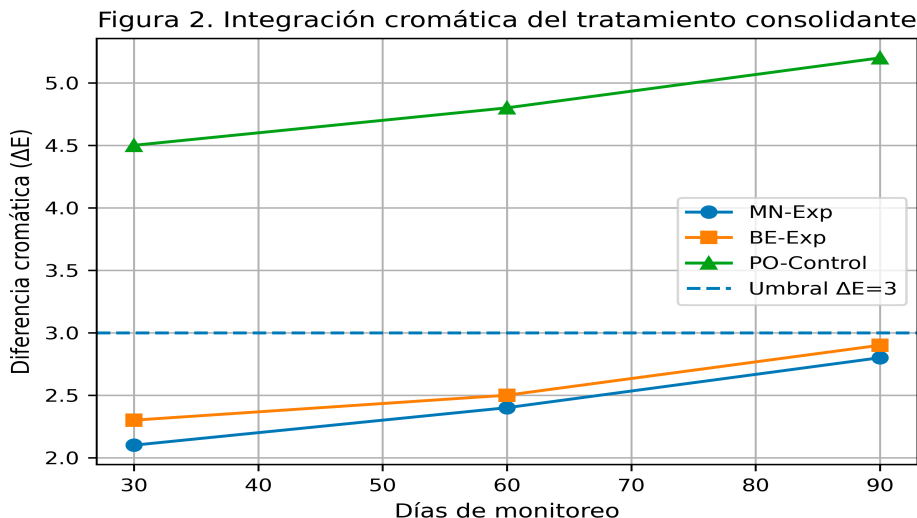
Figura 7

Integración cromática del tratamiento consolidante.

Nota. Los valores ΔE se mantuvieron por debajo del umbral perceptible ($\Delta E < 3$), indicando adecuada integración visual del tratamiento. Gráfica elaborada por el autor a partir de los datos del estudio.

El mortero con paleosuelo presentó valores $\Delta E < 3$ en todos los períodos evaluados, considerados no perceptibles visualmente según criterios de *evaluación cromática del ICCROM* (Rocha Reyes y Ruigómez Correa, 2025). El consolidante sin carga mostró diferencias cromáticas perceptibles ($\Delta E > 4$), con oscurecimiento evidente del sustrato (Tabla 5 y Figura 7).

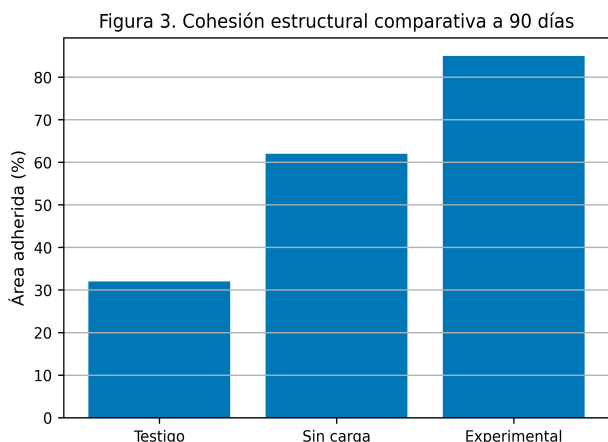
Figura 8

Cohesión estructural comparativa a 90 días.

Nota. Se observa un incremento de 53 puntos porcentuales respecto al testigo. Gráfica elaborada por el autor a partir de los datos del estudio.

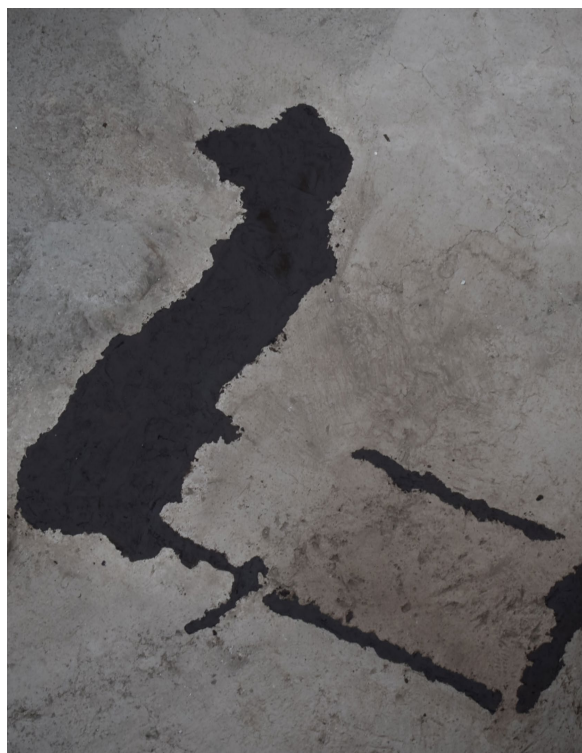
Figura 9

Resultado inmediato de la aplicación del mortero experimental.
