Ruta y camino: memoria, historia y arqueología del Qhapaq Ñan (Capacñán) en el valle de Guayllabamba (Sierra Norte del Ecuador)

Route and road: memory, history and archaeology of the Qhapaq Ñan (Capacñán) in the Guayllabamba Valley (Northern Highlands of Ecuador)

INPC Revista del Patrimonio Cultural del Ecuador,
09/2023-02/2024, vol. 1, nro.1, e2

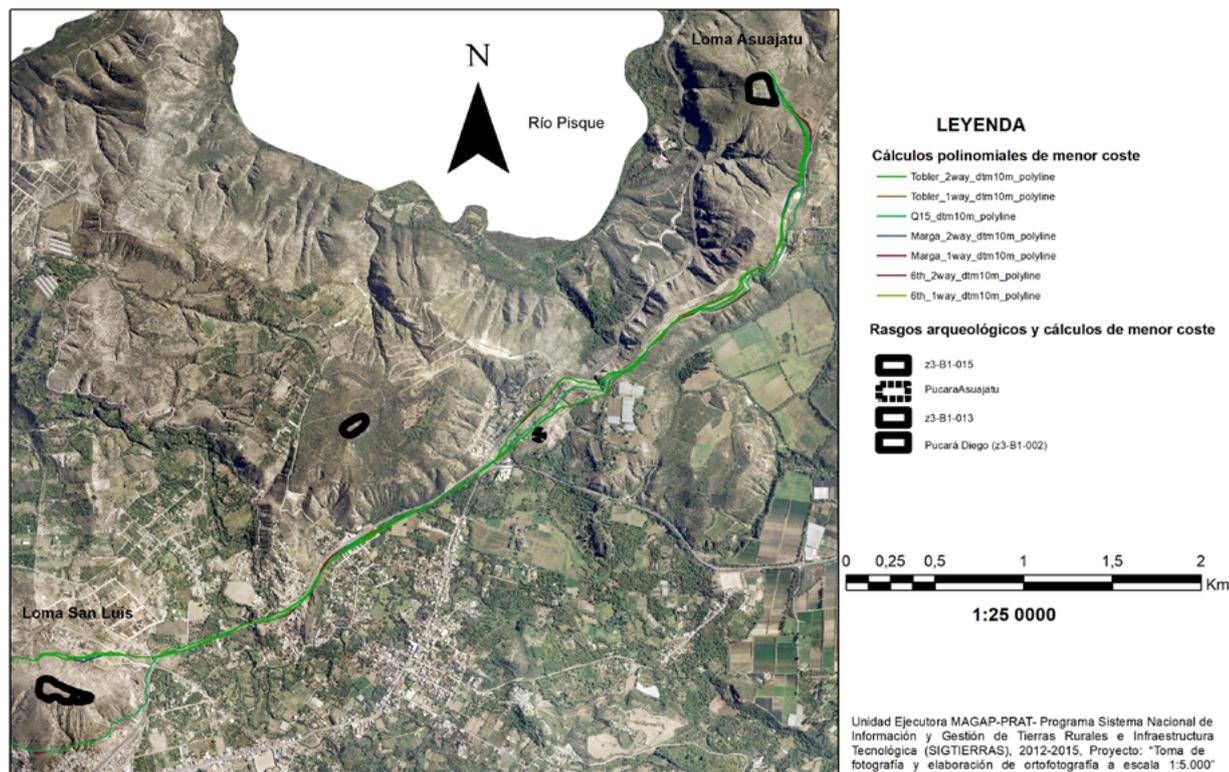
Figura 1

Ruta reconstruida, tramo pucará Z3-B1-015 hasta pucará Diego (Z3-B1-002)

Nota. Interpretamos esta ruta como parte importante del Capacñán en el valle de Guayllabamba.

Se han propuesto muchos métodos diferentes para calcular los costos de movimiento, pero casi todos dependen de la pendiente, que suele obtenerse a partir de un modelo digital de elevación (MDE). Los LCP de la figura 1 se basan en un MDE con una resolución de 5 m, de modo que las variaciones a pequeña escala de la superficie se han tenido debidamente en cuenta. El algoritmo utilizado calcula la pendiente con respecto a la dirección del movimiento. Se generaron LCP de manera bidireccional (de A a B y de B a A) o se promediaron los costes de forma unidireccional, suponiendo que la ruta se utilizaba en ambas direcciones. En lugar de cálculos de costes basados en una serie de clases de pendiente (por ejemplo, Gilio 2018; Yamamoto, 2012), ahora se aplican comúnmente funciones de coste continuas, dependientes de la inclinación en estudios de caso arqueológicos (Herzog, 2020). En la tabla 1 se presenta una selección de ellas y en la figura 1 se muestran los resultados de los LCP correspondientes.

existen pequeños tramos en los que identificamos un leve solapamiento de la ruta reconstruida con la vía. Es importante resaltar, sin embargo, que la ruta debió pasar por la base de una ladera que es la extensión de una meseta sobre la que reposa el pucará Z3-B1-013 y una estructura de piedra Z3-B1-012, ambas de filiación inca (Bray, 1990, p. 398, Fig. 8.2.). Más adelante la ruta se debió alinear de frente con la base de otra ladera sobre cuya cúspide de montaña se emplaza el pucará inca Z3-B1-002 (p. 398, Fig. 8.2.) o pucará Diego.³ Aquí, a esta montaña se la denomina loma San Luis (IGM, 1989) y en este sector la vía moderna, así como la ruta reconstruida se separan. La ruta reconstruida va por la base este de la loma, en tanto que la vía va al sur y luego hacia el oeste hasta llegar al puente moderno que cruza el río Guayllabamba (ver figura 1).

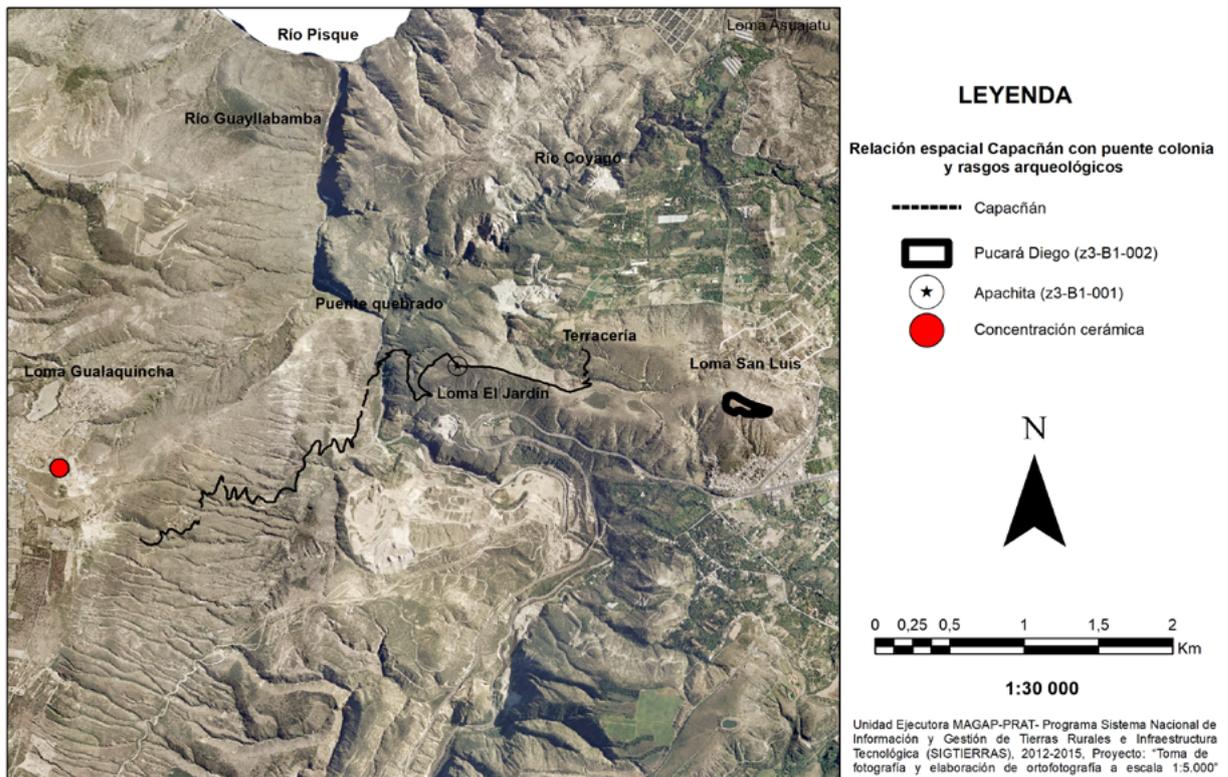
Figura 2

Camino antiguo en Guayllabamba

Nota. Que interpretamos como parte importante del Qhapaq Ñan en este valle.

seguramente construido para mantener un sistema agrícola dependiente del agua estacional, y sube a la cima de una arista de montaña por una pendiente suave (ver figura 2). El empate del camino con la arista se ubica a 1,19 km al oeste de pucará Diego (Z3-B1-002 en la terminología de Bray, 1990, p. 398). Luego el camino se dirige sobre la arista hasta llegar al extremo oeste de la loma San Luis. Aquí cambia de nombre por el de loma “El Jardín”. En este sector precisamente Bray identifica a otro aparente pucará inca, el Z3-B1-001 (1990, p. 398, Fig. 8.2.), pero la evidencia que mostraremos nos indica que se trata más bien de una apachita y no de un pucará (ver más adelante figura 6 y notas relacionadas). Luego, desde este hito el camino baja por una pendiente bastante empinada y corre paralelo al río Guayllabamba hasta cruzarlo. Aquí se ubica un antiguo puente de construcción colonial con posibles vestigios incas, como ya se mencionó antes. El puente está a ca. 2 km al noroeste del actual puente sobre el Guayllabamba y a 320 m

al sur del río Coyago, en consecuencia muy cerca de la unión del Guayllabamba con el Coyago (ver figura 2 y figura 3). El puente se encuentra en una zona baja del río dominada por colinas y montañas de baja y mediana altura. La vegetación de bosque seco, principalmente arbustiva, pequeña, colorida y espinosa, se caracteriza por algarrobos, pencos, chahuarqueros, tunas y arrayanes. Dentro del imponente paisaje del abra del río Guayllabamba, es excepcional la angostura sobre la cual está construido el puente (ver figuras 3 y 7). En ningún otro lugar del valle están tan cerca la margen izquierda y derecha del río. Ya en el lecho del Guayllabamba, destaca el cañón del río que se abre paso por entre rocas y montañas de fuerte pendiente. El río se encañona y produce una angostura de entre 15 a 20 metros de ancho. Es así que el puente colonial tiene un largo que alcanza los 13 metros y su alto desde el extradós hasta el encuentro con las aguas del río es de 20 metros. Se trata de un puente de bóveda de medio punto de 10 metros de luz por un ancho de calzada de 4 metros (INPC, 2023).

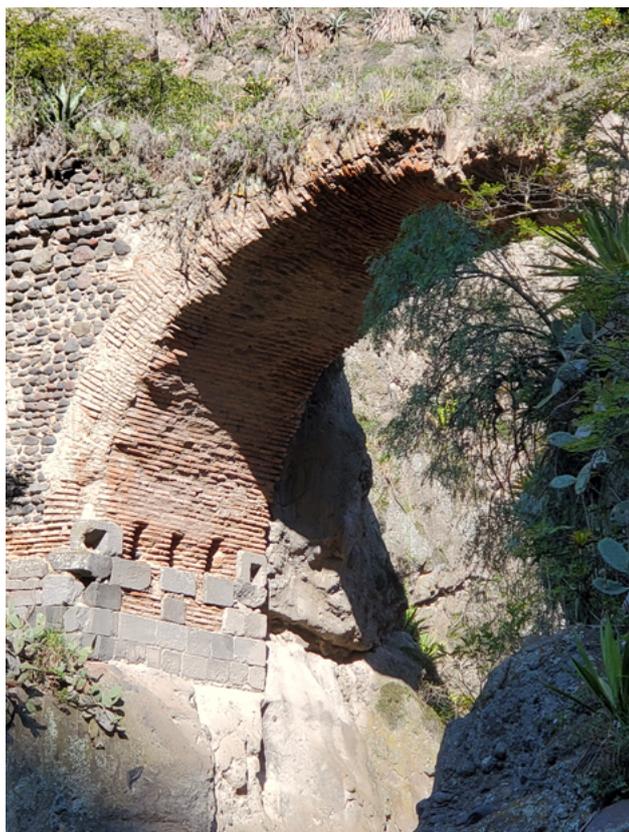
Figura 3

“Puente Quebrado” sobre el río Guayllabamba

Hoy en día, el puente se encuentra en alto riesgo de destrucción, tal como lo señala su ficha de inventario (INPC, 2023) cuya observación general dice lo siguiente:

Es urgente la intervención en dicho bien para evitar que continúe su deterioro y posible pérdida ya que la fractura existente es considerable. Se requiere se realice una mayor investigación histórica sobre este puente, información que podría revalorizar su valor patrimonial. Según lo que dispone el Art. 54 de la Ley Orgánica de Cultura, el puente es un bien perteneciente al patrimonio cultural nacional por su construcción antes de 1940, de acuerdo a la información

Este informe insiste nuevamente en que “el puente colonial se encuentra en alto riesgo de destrucción. Se pudo observar ciertos segmentos caídos” por lo que “es urgente realizar medidas de conservación y restauración del puente colonial que es un bien histórico” (p. 7). El informe exhorta que “dentro de los proyectos del 2023 que tiene la DIDPP [Dirección de Investigación y Diseño de Proyectos Especiales Patrimoniales], se recomienda incluir el diagnóstico estructural, su conservación y restauración del puente como uno de los productos de la consultoría de permanencias” (p. 7).

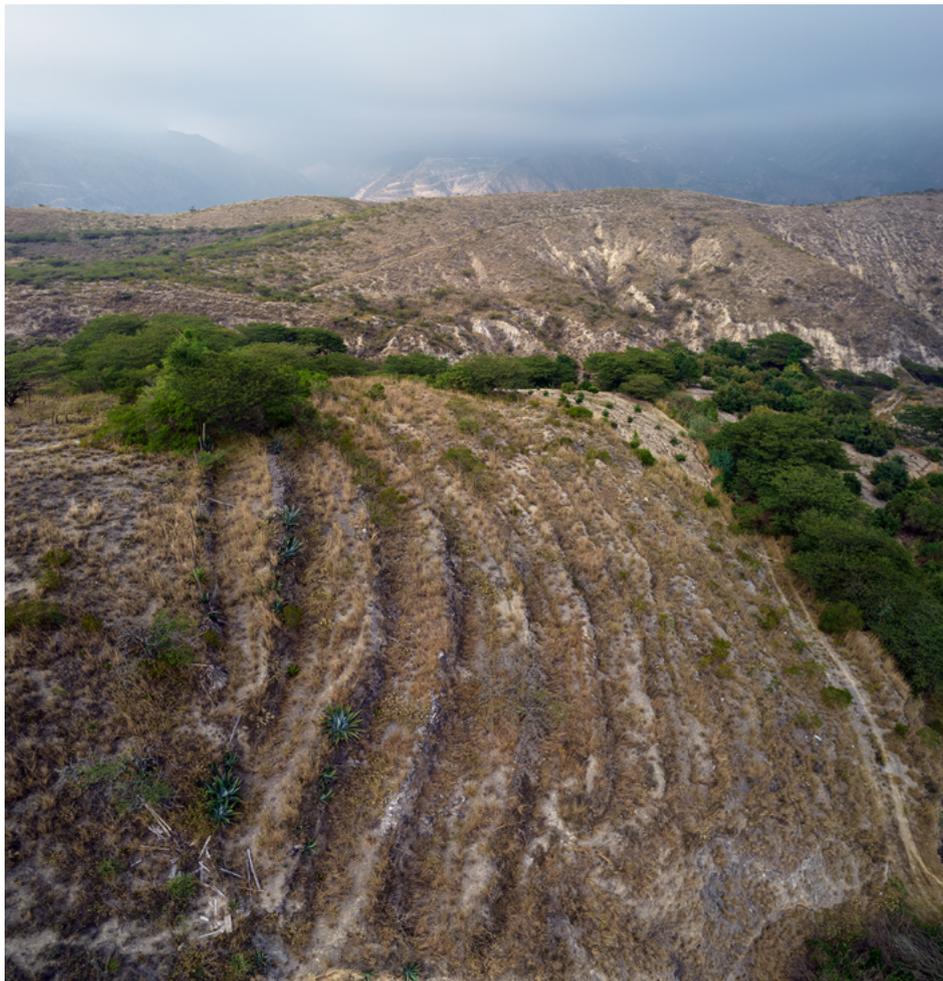
Figura 4

Terracería agrícola en el valle de Guayllabamba

Observamos en esta imagen (figura 4) un sistema de terracería para prácticas agrícolas antiguas, con seguridad de la época prehispánica tardía, y asociada de manera directa con el camino antiguo aquí estudiado. Mientras que éste llega desde el oeste a la base de la terracería y luego, hacia el este, se mixtura con un camino secundario moderno (ver figura 2), debido a los acabados arquitectónicos podemos sugerir una datación relativa contemporánea con las terrazas de aparente corte inca. La terracería detectada por nuestro grupo de investigación sugiere que fue construida sobre dos mantos dobles de ceniza volcánica y conforma un total de 8 escalones y 9 plataformas dispuestas de este a oeste. El filo exterior de cada escalón tiene un muro de contención, seguramente para retener el suelo fértil de las capas más externas, durante la época de lluvias. Cabe resaltar en este punto que el sistema moderno de regadío en esta región lo facilita un sistema de sifones que canalizan agua desde las vertientes occidentales de la cordillera Real, pasan por debajo del pueblo de Guayllabamba y luego descarga aguas en la loma San Luis. Allí el agua de regadío se canaliza para alimentar las huertas e invernaderos locales.

la huella que baja al Guayllabamba llega amplia y clara. Cruza con una huella de carro bajo unas terrazas también prehispánicas [ver abajo figura 4], para luego subir en una travesía ascendente a una delgada arista que lo conduce a la profunda abra del río [ver más adelante figura 5]. Hoy en día los pencos, tunas y otras matas del bosque seco tapan la vista a ras del suelo. En la margen occidental del cañón queda la clara huella de los quingos que trepan hacia Calderón [ver más adelante figura 8] y pasando por Carapungo llegaba el camino a Quito (2022a, p. 46).

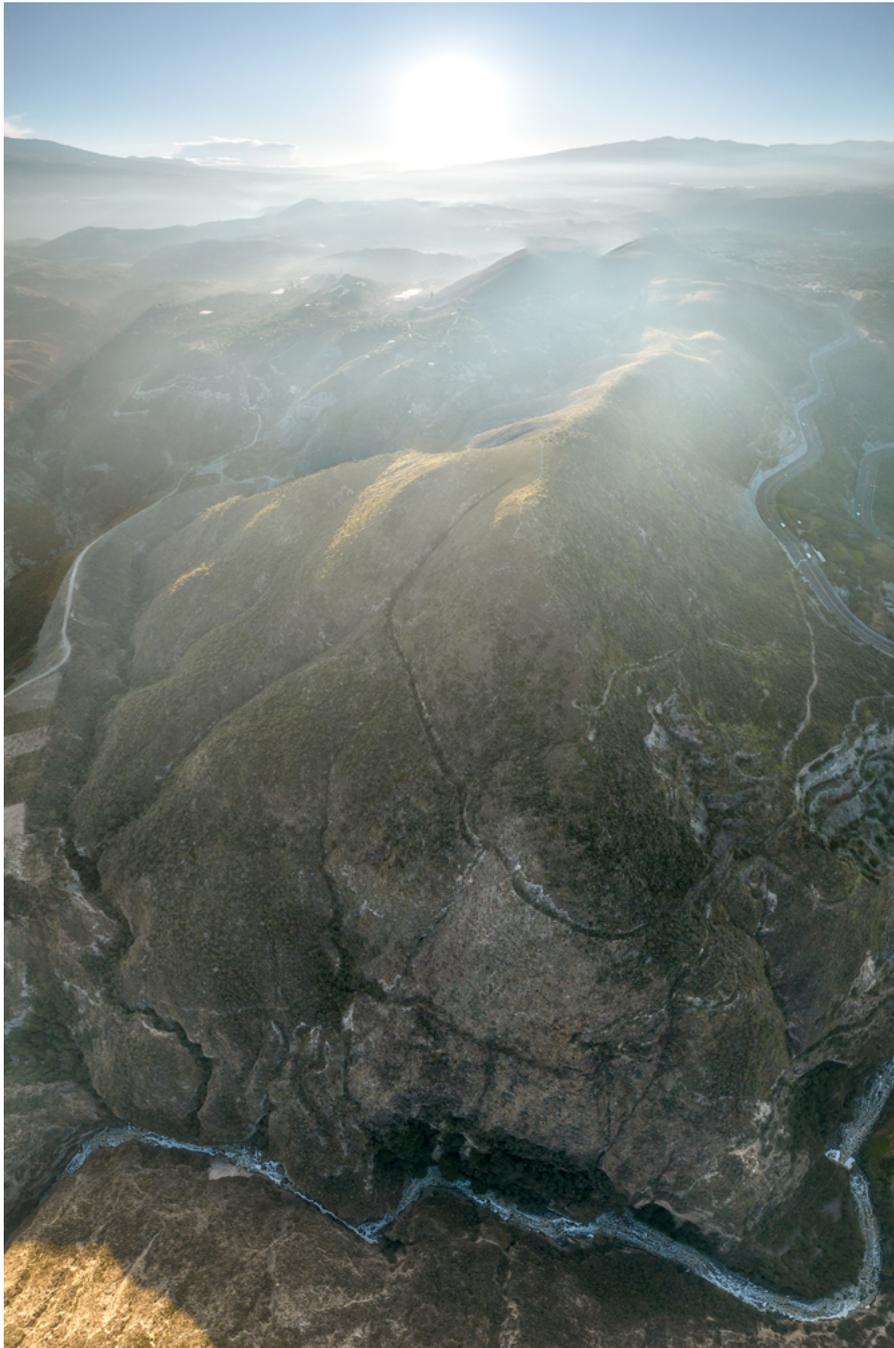
Figura 5

Vista panorámica de caminos antiguos

El rasgo arqueológico Z3-B1-001 fue descrito como “un pequeño Pucará situado al extremo oeste del valle mirando el punto de cruce del río Guayllabamba” (Bray, 1990, p. 399) y corresponde con el borde de la arista a cuya cúspide lleva el camino antiguo, aquí reconocible en línea oscura en primer plano (ver figura 5):

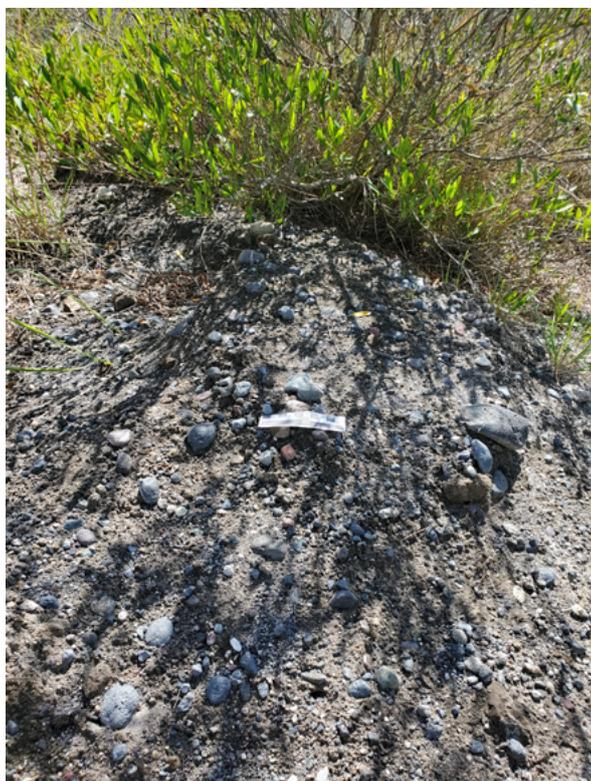
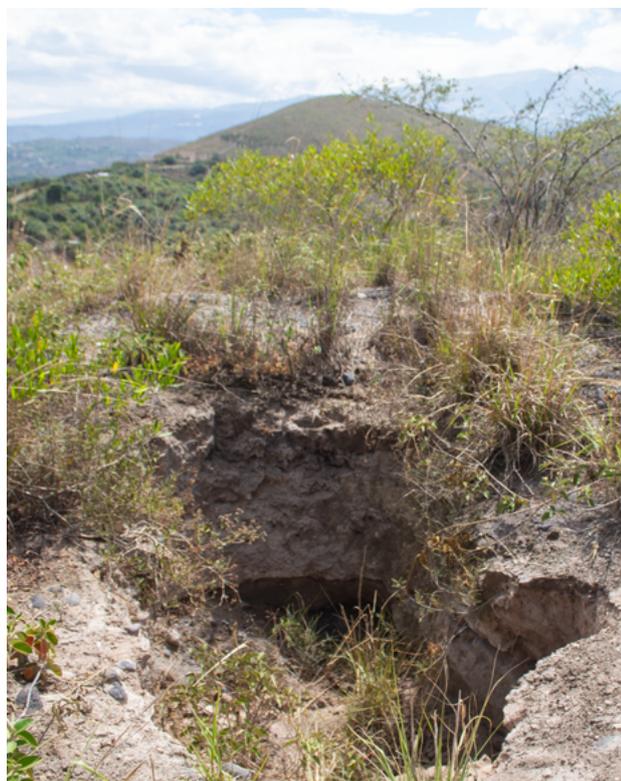
Figura 6

Apachita en la loma El Jardín

Nota. Izquierda: cantos rodados de apachita. Derecha: saqueo en apachita. © Alden Yépez.

indica que su procedencia es del río, con certeza del Guayllabamba, dado que el camino antiguo nace desde el río y llega hasta este rasgo (o viceversa), y porque la fuente principal más cercana de este tipo de rocas se encuentra principalmente en su lecho (ver figura 6).

El muy mal estado de conservación de esta apachita (figura 6, derecha), debido al saqueo infringido y que dejó un profundo hueco, con probabilidad no nos permitió encontrar otros materiales distintos a los descritos. Sin embargo, durante la prospección arqueológica realizada por Bray (1990) se detectan fragmentos cerámicos de exclusiva filiación inca provenientes de este lugar, sumariados en la siguiente tabla 2 (tomada de Bray, 1990, p. 428, tabla 8.7.):

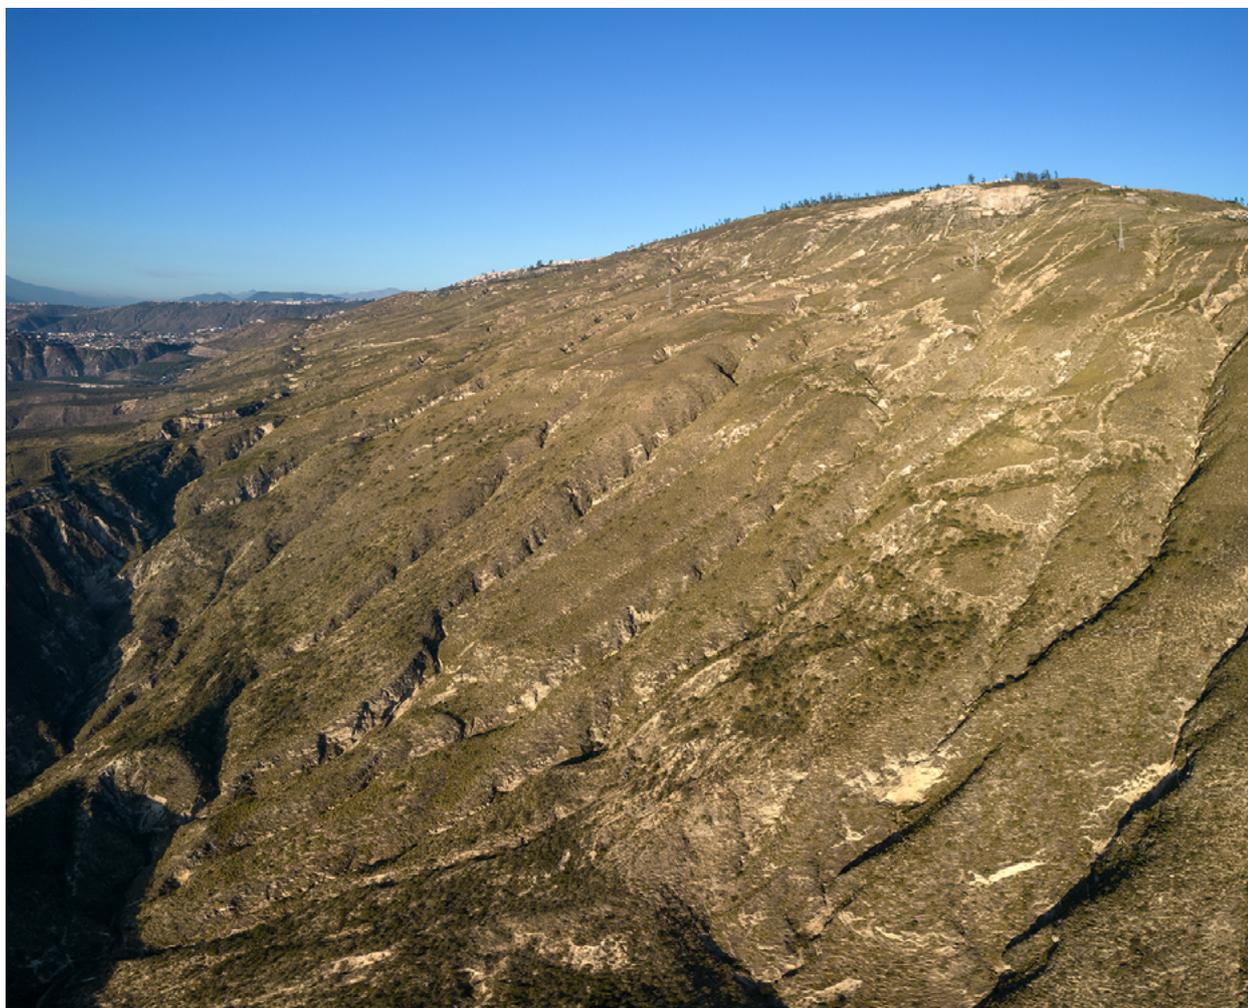
Figura 8

Quingos (zigzags) del camino antiguo

Nota. Camino que interpretamos como parte importante del Qhapaq Ñan. Río Guayllabamba, loma Gualaquincha. © Jorge Anhalzer.
